Motory koncernu VW 2,0 TDi – poruchy turbodmychadel v důsledku omezeného tlaku mazání

Motory koncernu VW 2,0 TDi

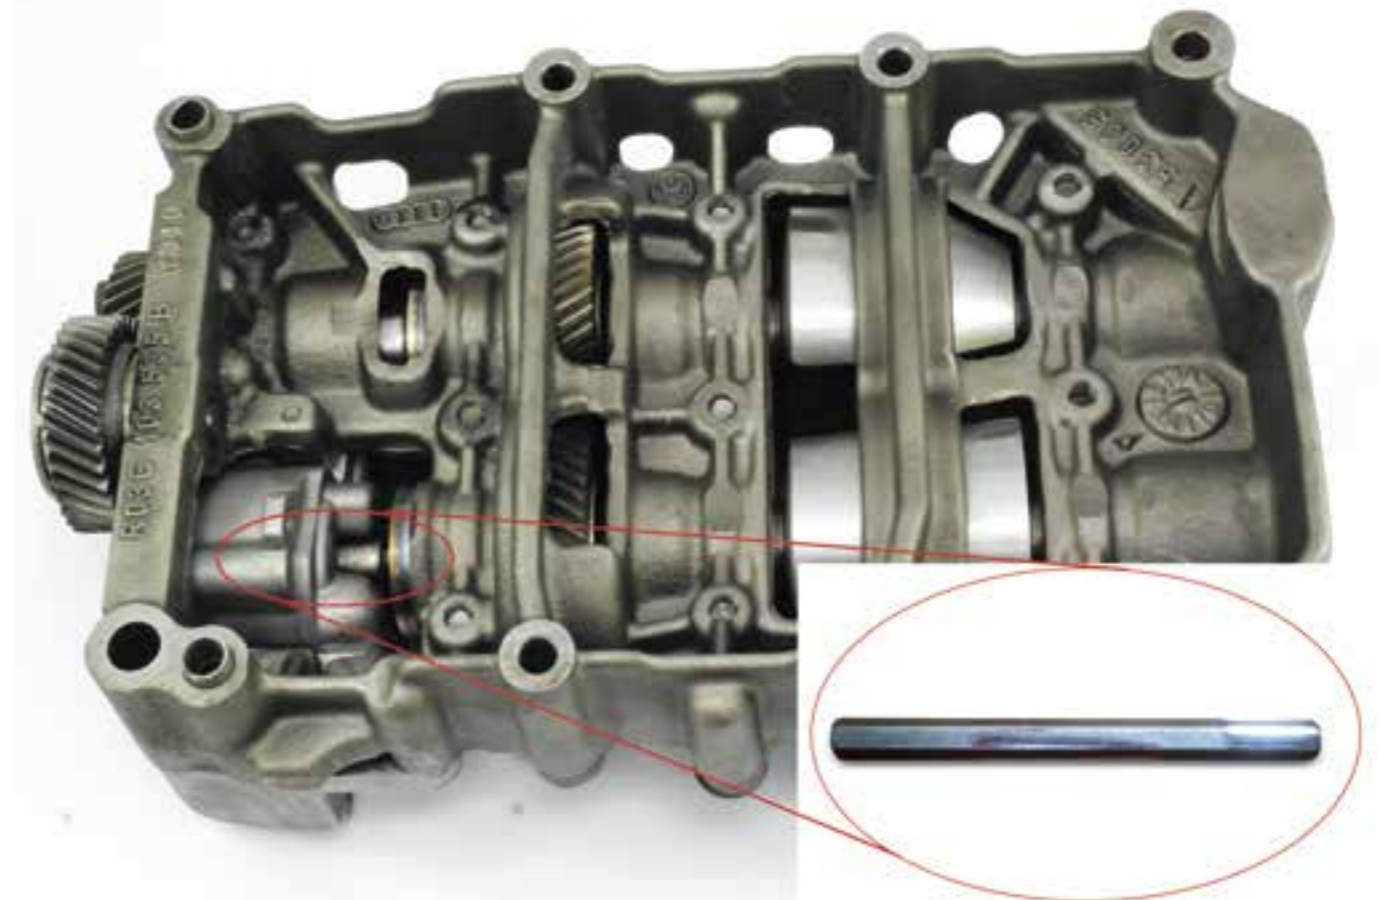
Detail pohonu

Je vhodné zmínit, že tento problematický systém se vyskytuje také ve vozidlech Mitsubishi, například u motorů BSY. V modelovém roce 2010 výrobce přikročil k inovaci tohoto systému a došlo k prodloužení délky pohonu ze 77 mm na 100 mm, což by mělo eliminovat riziko protočení pohonu.
